Kommunale Dienste Oberstdorf

# Smart Repair

Kalte und schneereiche Winter setzen den **Straßen** in Oberstdorf zu. Viel Arbeit für die Kommunalen Dienste Oberstdorf. Den Mitarbeitern der Abteilung Straßenunterhaltung bleiben nur wenige Monate für die **Reparatur**. Dafür wird das besonders **effizientes Patch-System** genutzt.

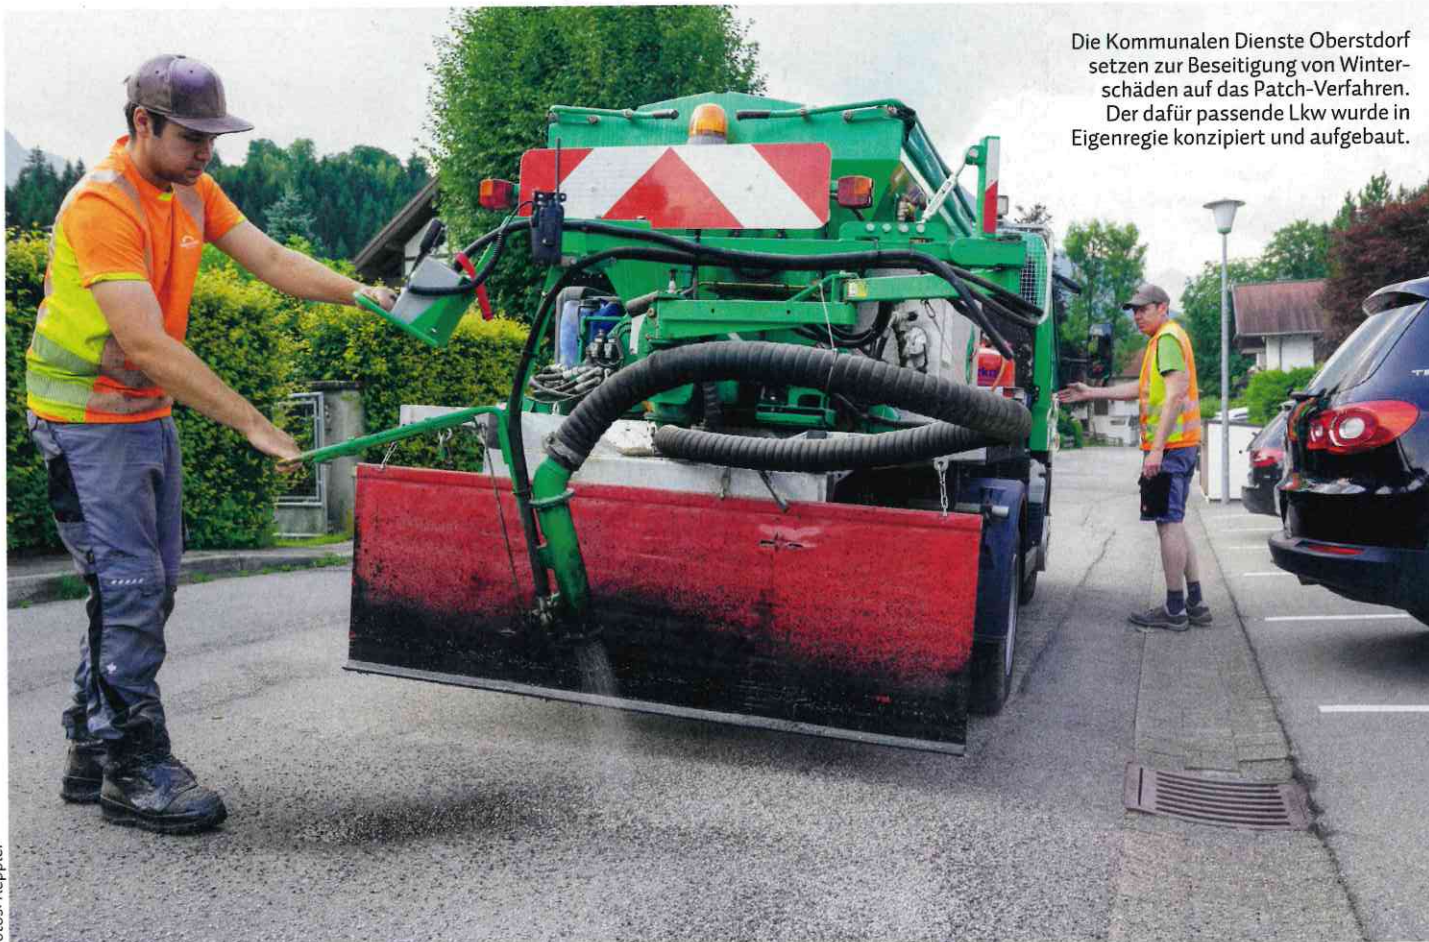
Die Kommunalen Dienste Oberstdorf setzen zur Beseitigung von Winterschäden auf das Patch-Verfahren. Der dafür passende Lkw wurde in Eigenregie konzipiert und aufgebaut.

Der kompakte 7,5-Tonner ist mit einem Hakenliftgerät ausgestattet. Damit wird das auf einer Plattform montierte Patcher-System bei Bedarf auf dem Lkw fixiert. „Eine Lösung, die wir in Eigenregie konzipiert und umgesetzt haben“, erklärt Martin Winkler. Er ist als Abteilungsleiter für die Straßenreinigung, den Winterdienst und den Gewässerunterhalt bei den Kommunalen Diensten Oberstdorf (KDO)

verantwortlich. Für die Reparatur kleinerer Straßenschäden setzen die KDO bereits seit einigen Jahren auf das Patch-Verfahren. Dabei wird die Schadstelle zunächst mit Hilfe von Druckluft von Schmutz und Staub befreit. Anschließend wird sie großzügig mit einer Bitumen-Emulsion angespritzt, um eine dauerhafte Verbindung zwischen Untergrund und dem im Nachgang eingebrachten Splitt zu gewährleisten. Zum Einsatz kommt hierfür Edelsplitt der Körnung 2/5, der zusammen mit der Emulsion mit Hilfe von Druckluft in die Schadstelle eingebracht wird. Ein Verfahren, das zwei zentrale Vorteile bietet, wie Martin Winkler erläutert: „Zum einen lassen sich Schadstellen dauerhaft und ohne Kanten zu den nicht beschädigten Bereichen darstellen.“ Darüber hinaus ist für die Arbeit mit dem Patch-Verfahren nur ein Team aus zwei Mitarbeitern und einem Fahrzeug notwendig,

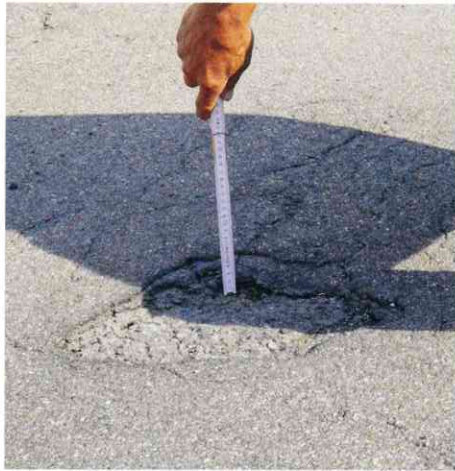
Türkisches Schlagloch: Mit einer Tiefe von 3 cm ist diese Schadstelle bereits eine Gefährdung für den Verkehr.

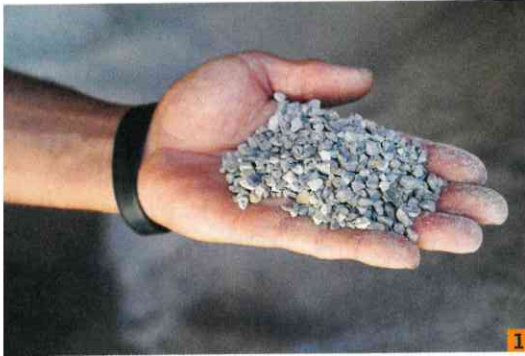
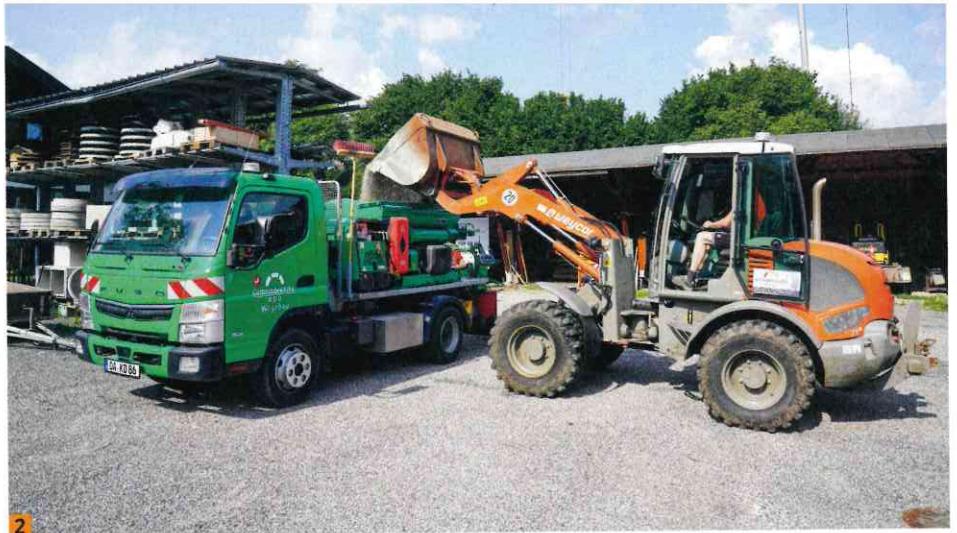
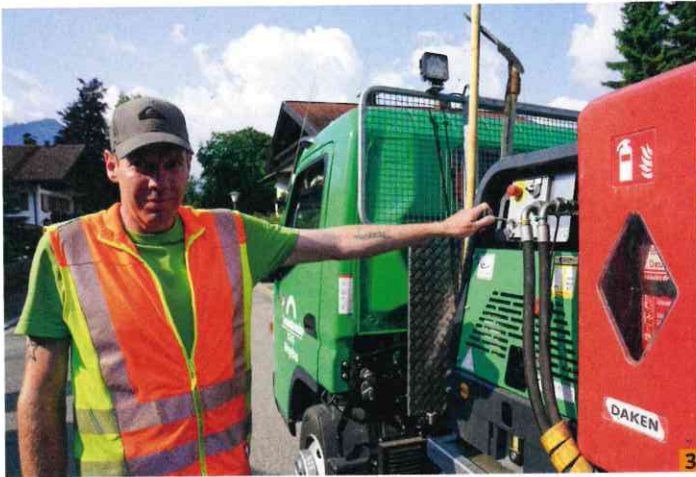
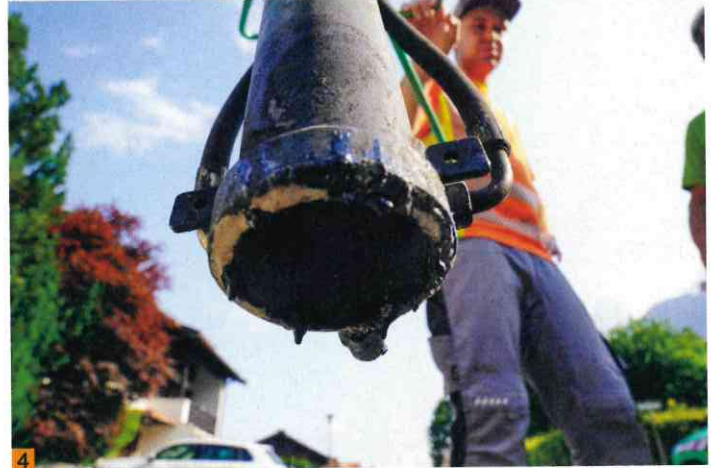
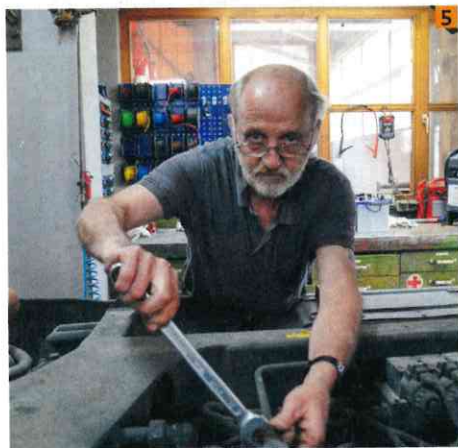
- 1 Edelsplitt der Körnung 2/5: Ein bewährtes Material, um Schadstellen im Straßenbelag mit Hilfe des Patch-Verfahrens zu reparieren.
- 2 Laden auf dem KDO-Betriebshof: Ein- bis zweimal täglich müssen in der Reparatursaison Splitt und Emulsion nachgeladen werden.
- 3 Startet das Aggregat für den Betrieb des Patch-Systems: Straßenwärter Thomas Huber.
- 4 Schwenkbarer Düsenarm: Mit dem Rüssel des Patcher werden Emulsion und Splitt ausgebracht.
- 5 Kfz-Schlosser mit den Qualitäten eines Fahrzeugbauers: Johannes Bauer hat den speziellen Patcher realisiert.

Auf einer der Plattformen wurde auch das Patcher-System montiert. Das besteht aus verschiedenen Komponenten. Da ist zunächst ein modifizierter Streubehälter für 1 m<sup>3</sup> Splitt. Neben ihm befindet sich ein 200 l-Tank für die Emulsion. Der wird mit Hilfe eines Gasbrenners beheizt, um die Emulsion auf eine Arbeitstemperatur von ca. 70 ° C zu bringen.

Vor dem Streubehälter wurde durch die KDO ein Benzinmotor mit Hydraulikaggregat aufgebaut, der den leistungsstarken Kompressor und die Emulsionspumpe des Patcher-System antreibt. Eine Lösung über den Nebenantrieb des Fuso war technisch nicht möglich, da die benötigte Literleistung der Hydraulik im Dauerbetrieb nicht umsetzbar war. Der Druckluftbedarf ist hoch: Zum einen müssen die Schadstellen mit Druckluft gesäubert werden, zum anderen wird mit Hilfe von Druckluft auch die Emulsion bzw. das Splitt-Emulsion-Gemisch ausgebracht. „Der kleine Benziner des Systems ist deutlich effizienter und damit unter dem Strich wirtschaftlicher“, sagt Martin Winkler. „Zudem konnten wir hier erneut unseren Beitrag zum Umweltschutz umsetzen“.

Konzipiert wurde das Patcher-System, das es in dieser Form nicht zu kaufen gibt, das aber optimal auf die Anforderungen der KDO zugeschnitten ist, von Martin Winkler und seinem Werkstattmitarbeiter Johannes Bauer. Nachdem alle erforderlichen Komponenten gekauft waren, hat der erfahrene Kfz-Schlosser, das System innerhalb einer Woche bis zur Einsatzbereitschaft montiert. Die Arbeit hat sich gerechnet: Gegenüber der vorherigen Lösung auf Basis eines Kommunalfahrzeuges ist die jetzige Lösung ca. 100.000 € günstiger gewesen, als wenn das Patcher-System als Einzelanfertigung bei einem Fahrzeugbauer in Auftrag hätte gegeben werden müssen und wieder ein teurer Geräteträger als Grundfahrzeug angeschafft worden wäre.
